Betonreparatie bruggen op Schouwen-Duiveland

Vogel heeft in opdracht van Waterschap Scheldestromen dit voorjaar groot onderhoud uitgevoerd aan zes bruggen op Schouwen-Duiveland.

Project details

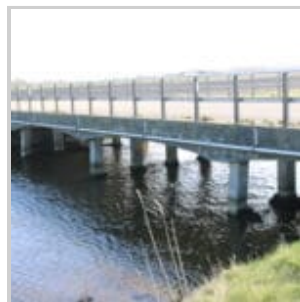
De bruggen zijn in de jaren '50 van de vorige eeuw geproduceerd en vertoonden nu slijtage en verwerkingsschade aan het betonwerk. Het brakke water en de zilte lucht hebben voor corrosie aan de wapening gezorgd, waardoor er stukken beton zijn afgebroken en op sommige plaatsen de wapening bloot is komen te liggen. Om verdere schade te voorkomen heeft Vogel het onderhoud aan de bruggen uitgevoerd.

Vogel heeft niet alleen betonreparaties uitgevoerd aan de bruggen, maar ook het hekwerk en het asfalt van de bruggen hersteld. Het gaat om 6 kunstwerken in de wegen ronde Scharendijke en Kerkwerve. In 2019 werden de bruggen in de Elkerzeeseweg, Hogeweg en de Florisweg door Vogel gerepareerd. Het ging hierbij om het herstellen van schades aan de onderzijde van de kunstwerken, de zijkanten en de schampkanten van de bruggen. Tevens werden de bruggen weer van een coating voorzien en werd het hekwerk ook gerenoveerd.

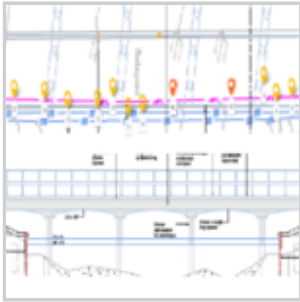
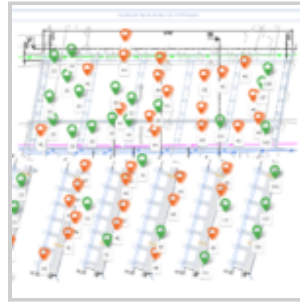
Na het Shell gebouw in Den Haag en het Zuiderziekenhuis in Rotterdam hebben we bij dit project gebruik gemaakt van Snagstream. Tijdens de uitvoering worden alle schades via Snagstream gedocumenteerd. Door de grote hoeveelheid aan schades is het voordeel hiervan dat alle schades snel en overzichtelijk kunnen worden aangegeven op tekening.

Volgens de CUR 118 moeten alle reparaties gedocumenteerd worden. Dit gaat via het maken van 3 foto's; de schade, schadeplek gesaneerd en het eind resultaat. Door dat iedere schade een uniek nummer krijgt zijn alle schades ook later makkelijk terug te vinden in het werk. Aan het eind van het werk kunnen alle schades in één rapport in snagstream worden opgeleverd.
