Betonreparatie beschadigde console

Plaats project: Waddinxveen

Opdrachtgever: Woonpartners

Uitvoeringsperiode: oktober 2020

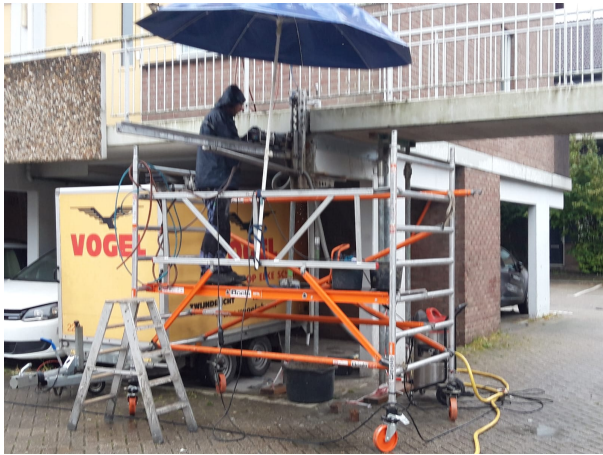
In beide gevallen was een betonnen console van een galerijplaat op de eerste verdieping aangereken door een vrachtwagen. De console is geraakt en in horizontale richting verplaatst. Ter plaatse van de oplegging (bevestiging aan de wand) was scheurvorming zichtbaar.

In overleg met onze constructeur voor het VVUV systeem hebben wij een herstelplan gemaakt. De console is rechtgezet, betonschades zijn gerepareerd en de scheuren zijn constructief geïnjecteerd. Als laatste is zeker gesteld dat de console haar oorspronkelijke draagkracht weer heeft door het aanbrengen van carbon ankers.

Vanaf de kopse kant zijn in de console gaten rond 20 mm geboord tot 600 mm in de achterliggende wand. In het gat is een **carbon** anker rond 14 mm verlijmd. Tenslotte is het gat rond 20 mm afgewerkt en de console in kleur gecoat.
