Herstel Turfmarktbrug Alkmaar

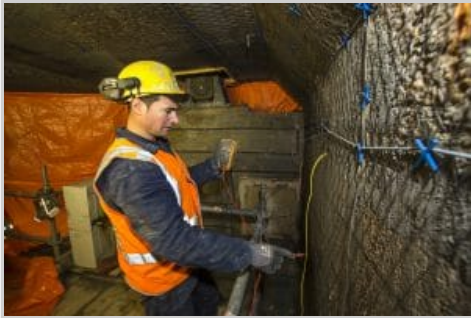
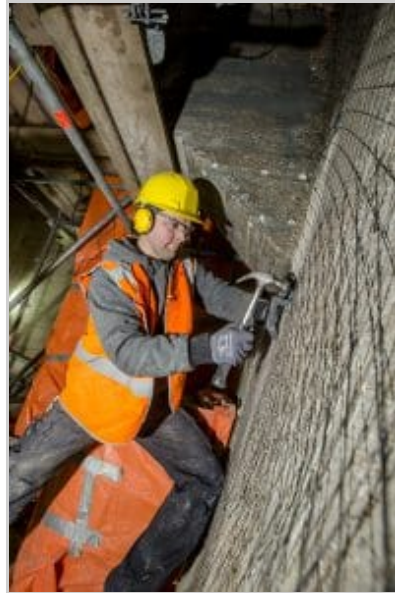
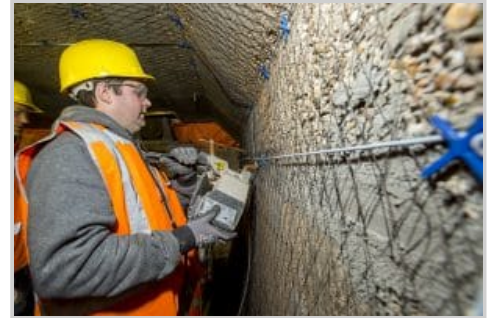
Anode overlaagd met spuitbeton

Vogel heeft hier een kathodische beschermingssysteem op basis van titaniumgas toegepast waarbij de anode is overlaagd met spuitbeton. De werkzaamheden waren uitdagend aangezien het te beschermen oppervlak ter plaatse van de wanden en het plafond in twee delen bereikbaar gemaakt diende te worden in verband met het beweegbare deel van de brug. Ook was er maar sprake van een beperkte ruimte voor de benodigde bouwplaats. Gesteld kan worden dat het saneren van het beton met 'Hydrodemolition', het continu maken van de wapening, het aanbrengen en aansluiten van het anodegas en het aanbrengen van het spuitbeton met de 'natte spuitmethode', ondanks de besloten (en soms zeer beperkte) ruimte, zeer goed gelukt is.
