Kwaaitaalvloer betonreparatie winkelcentrum Leiden

Risicovloer, type kwaaitaal

De Kopermolen - Leiden

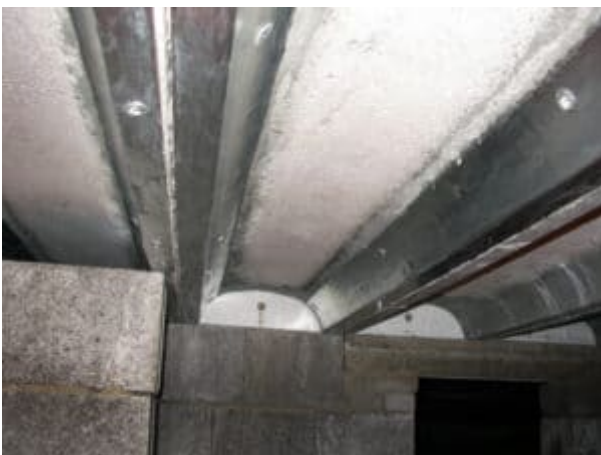
In 2018 besloot men definitief de vloer te laten herstellen om eventuele problemen in de toekomst voor te zijn. **Chlorideschade** breidt zich immers verder uit zolang er niks aan gedaan wordt. Vogel Kathodische Bescherming B.V. is benaderd om een offerte te maken en daarbij een plan uit te werken. De uitvoering van de noodzakelijke werkzaamheden moest met zo min mogelijk overlast voor de winkeliers en het winkelend publiek worden uitgevoerd. Hiervoor is een ontgravingsplan opgesteld om de gehele vloer via een beperkt aantal toegangsgaten van buitenaf volledig bereikbaar te maken, zonder hierbij de veiligheid van het uitvoerend personeel in gevaar te brengen uiteraard. Op deze manier is op een subtiele wijze de gehele betonvloer hersteld zonder enige vorm van overlast. De vloer is waar nodig versterkt door deze aan de onderzijde van verzinkt stalen ondersteuningsconstructies te voorzien, welke de draagkracht van de beschadigde vloerelementen actief overneemt.

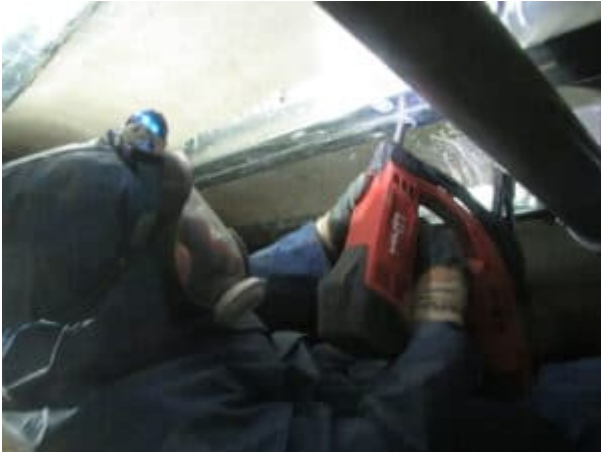
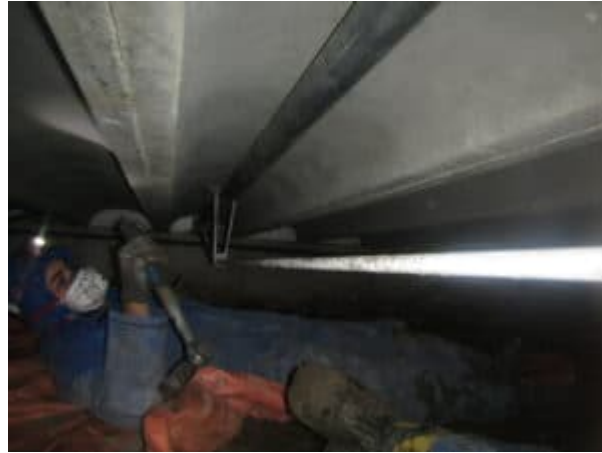
Vloerelementen met (vooralsnog) lichte of geringe schadekenmerken hebben we gerepareerd met cementgebonden mortel. Vervolgens zijn deze voorzien van een kathodisch beschermingssysteem. Dit is belangrijk om het corrosieproces van de wapening (de oorzaak van de betonschade) een halt toe te roepen. Zo kan de begane grondvloer van het Winkelcentrum De Kopermolen in Leiden er weer jaren tegenaan en kan iedereen met een gerust hart zijn inkopen blijven doen.
