## **Betonvloer reparatie Bergen op Zoom**

### **Nieuw vloersysteem en vloercoating**

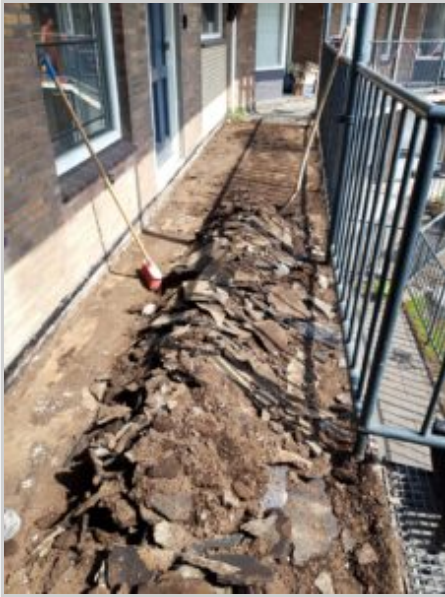
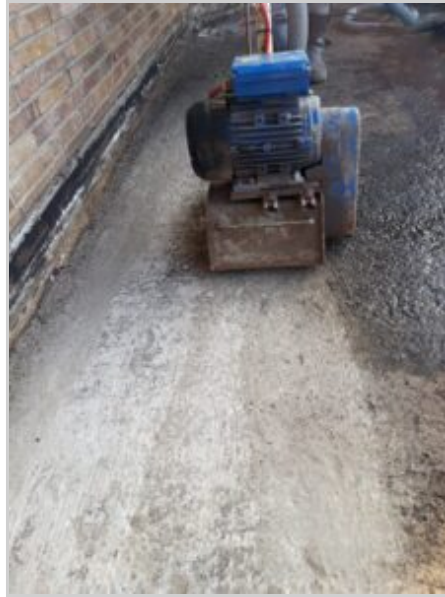
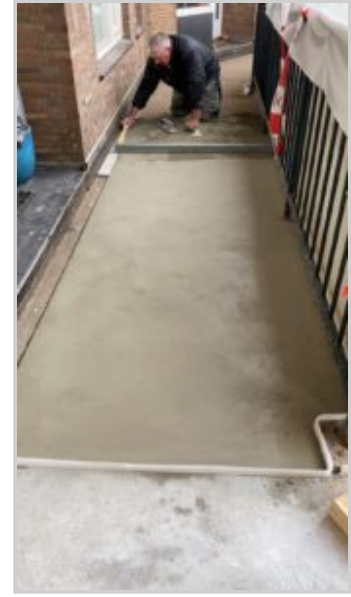
Deze sloopwerkzaamheden hebben we zo kort en snel mogelijk uitgevoerd om de overlast te beperken, de sloopwerkzaamheden zijn inclusief het afvoeren en frezen binnen deze kaders vlekkeloos verlopen.

Nadat het verouderde vloersysteem is verwijderd, hebben wij de constructievloer, door middel van licht frezen, voorzien van de juiste oppervlakte reinheid en textuur voor de basis van het nieuwe systeem. Het nieuwe vloersysteem bestaat uit een cementdekvloer op afschot met een langs gevel goot en een coatingsysteem, ook zijn alle bestaande HWA's verwijderd en vervangen.
