# BETONVLOER REPARATIE

**CONFORM:**

**CUR-Aanbeveling 79:2016**

**Nationale Beoordelingsrichtlijn BRL 2818**

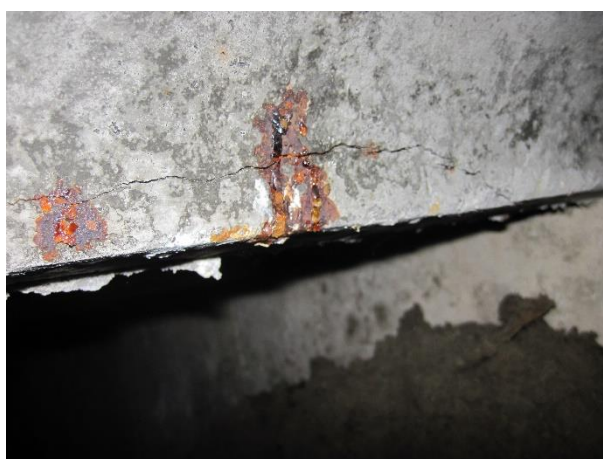
Over het algemeen is corrosieschade gemakkelijk te herkennen. Aan de onderzijde van aangetaste vloerelementen zijn doorgaans roestvlekken of scheurvorming zichtbaar. In ernstige gevallen kan het zelfs zijn dat schollen beton volledig afgedrukt zijn en inmiddels op de grond liggen.

*Roest- en scheurvorming*

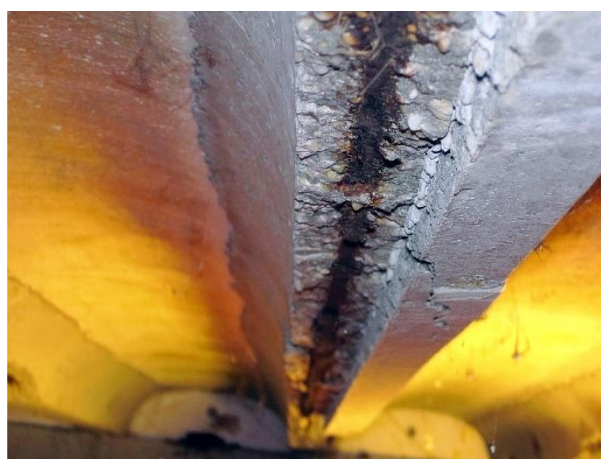
*Afgedrukt beton door wapeningscorrosie*

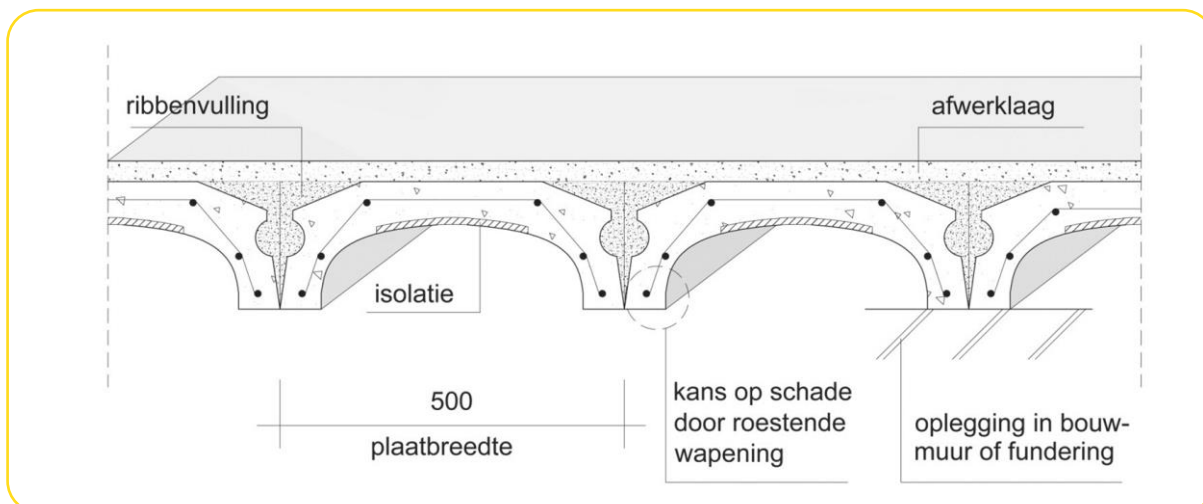
#### 3.1 Doorsnede van Kwaaitaal vloerelementen

Een Kwaaitaal vloerelement is opgebouwd uit een betonnen drukboog en twee draagribben met daarin de staalwapening die zorgt voor de draagkracht van het betreffende vloerelement.

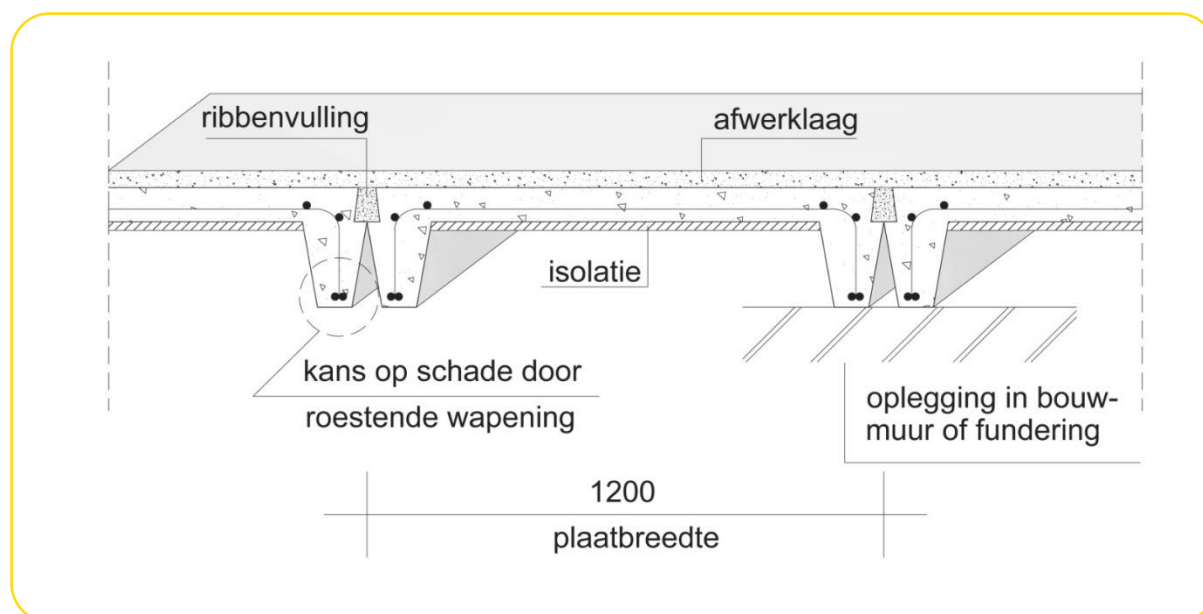
#### 3.2 Doorsnede van Manta vloerelementen

Een Manta vloerelement is opgebouwd uit een vlakke gewapend betonnen plaat en twee draagribben met daarin de staalwapening die zorgt voor de draagkracht van het element.

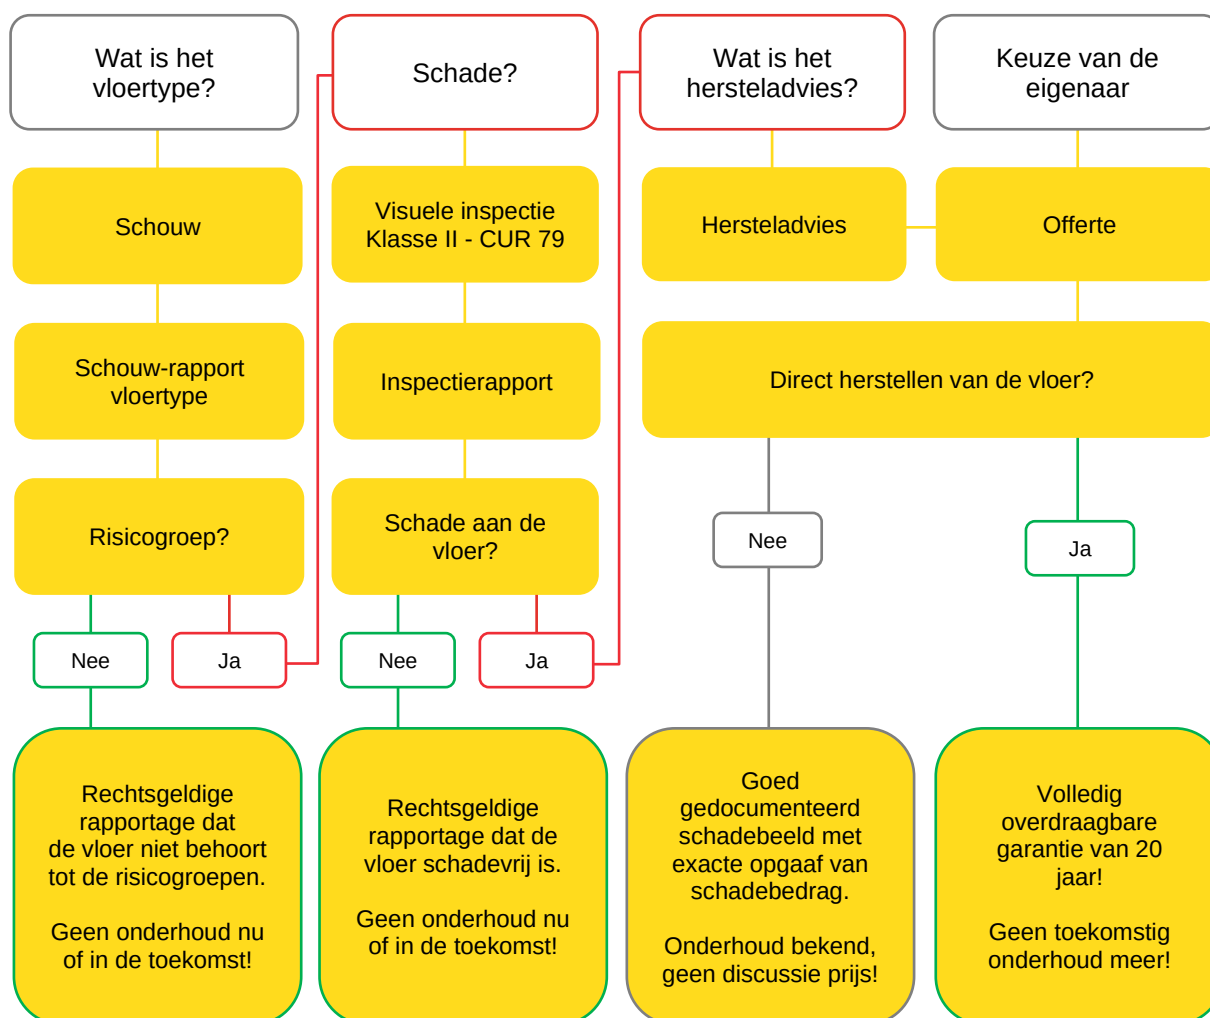
## 5 STAPPENPLAN

Hieronder volgt een stappenplan welke u kunt volgen bij de aanpak van de problematiek bij betonschadevloeren:

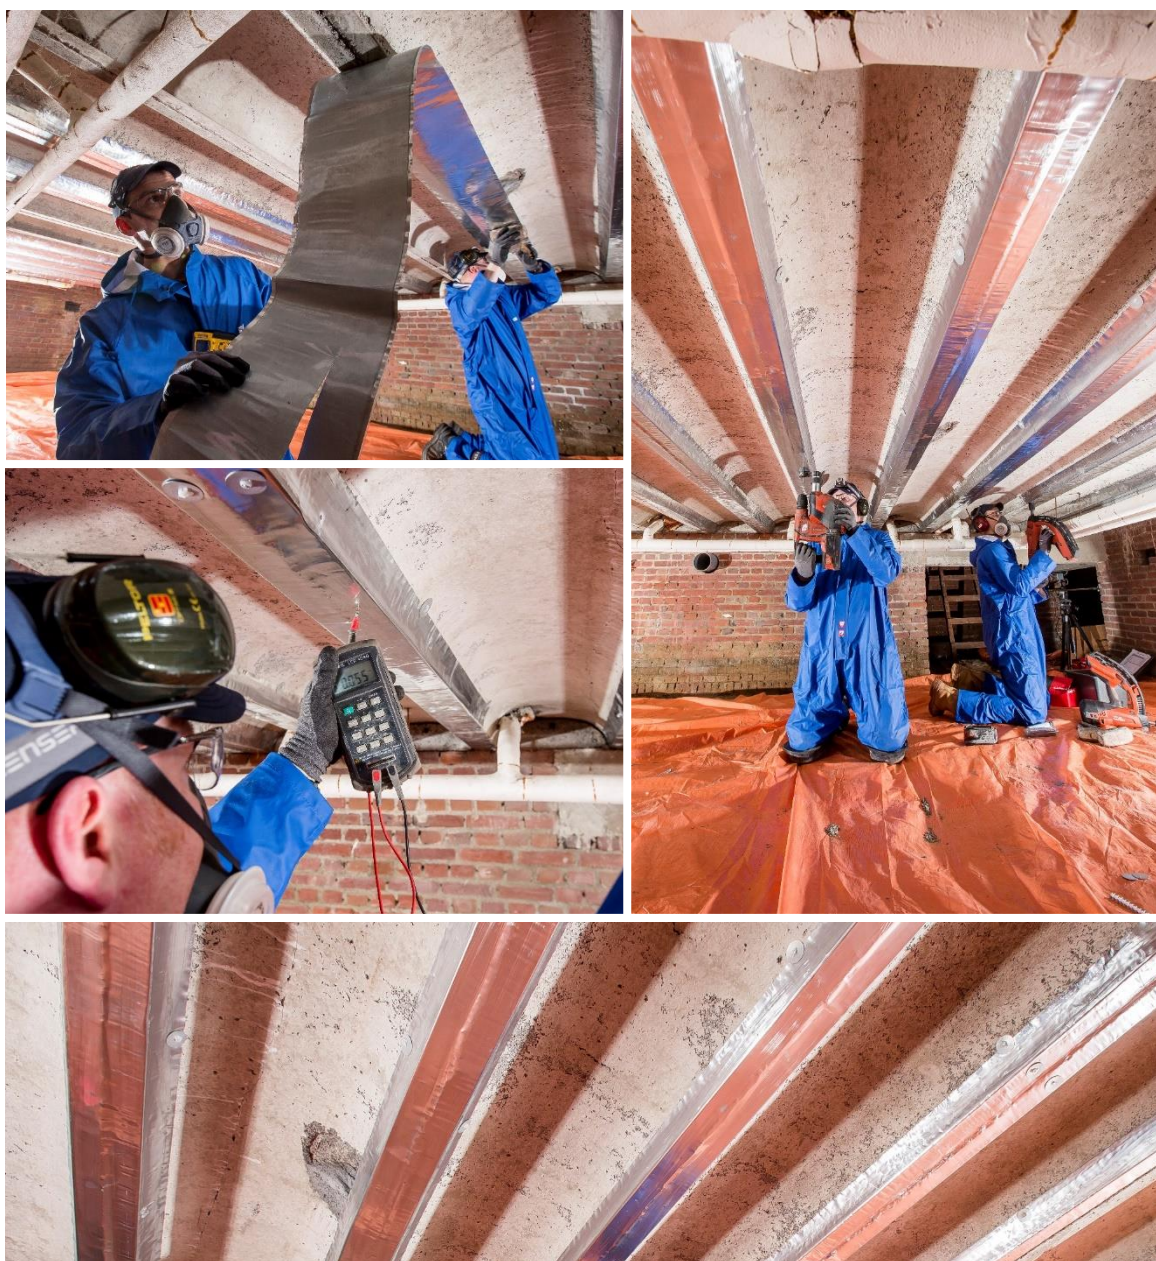
- **Kathodische bescherming**

Licht beschadigde vloerelementen worden hersteld door reparatie van het beton en kathodische bescherming van het wapeningsstaal met zink. Hierdoor wordt het roestproces van de wapening gestopt en daarmee het ontstaan en het zich uitbreiden van de betonschade actief tegengegaan.

Bij kathodische bescherming worden eerst de aanwezige schadeplekken handmatig gerepareerd met cementgebonden mortel in het profiel van het element, waarna het zink wordt aangebracht aan de onderzijde van de vloerelementen en wordt verbonden met het wapeningsstaal.

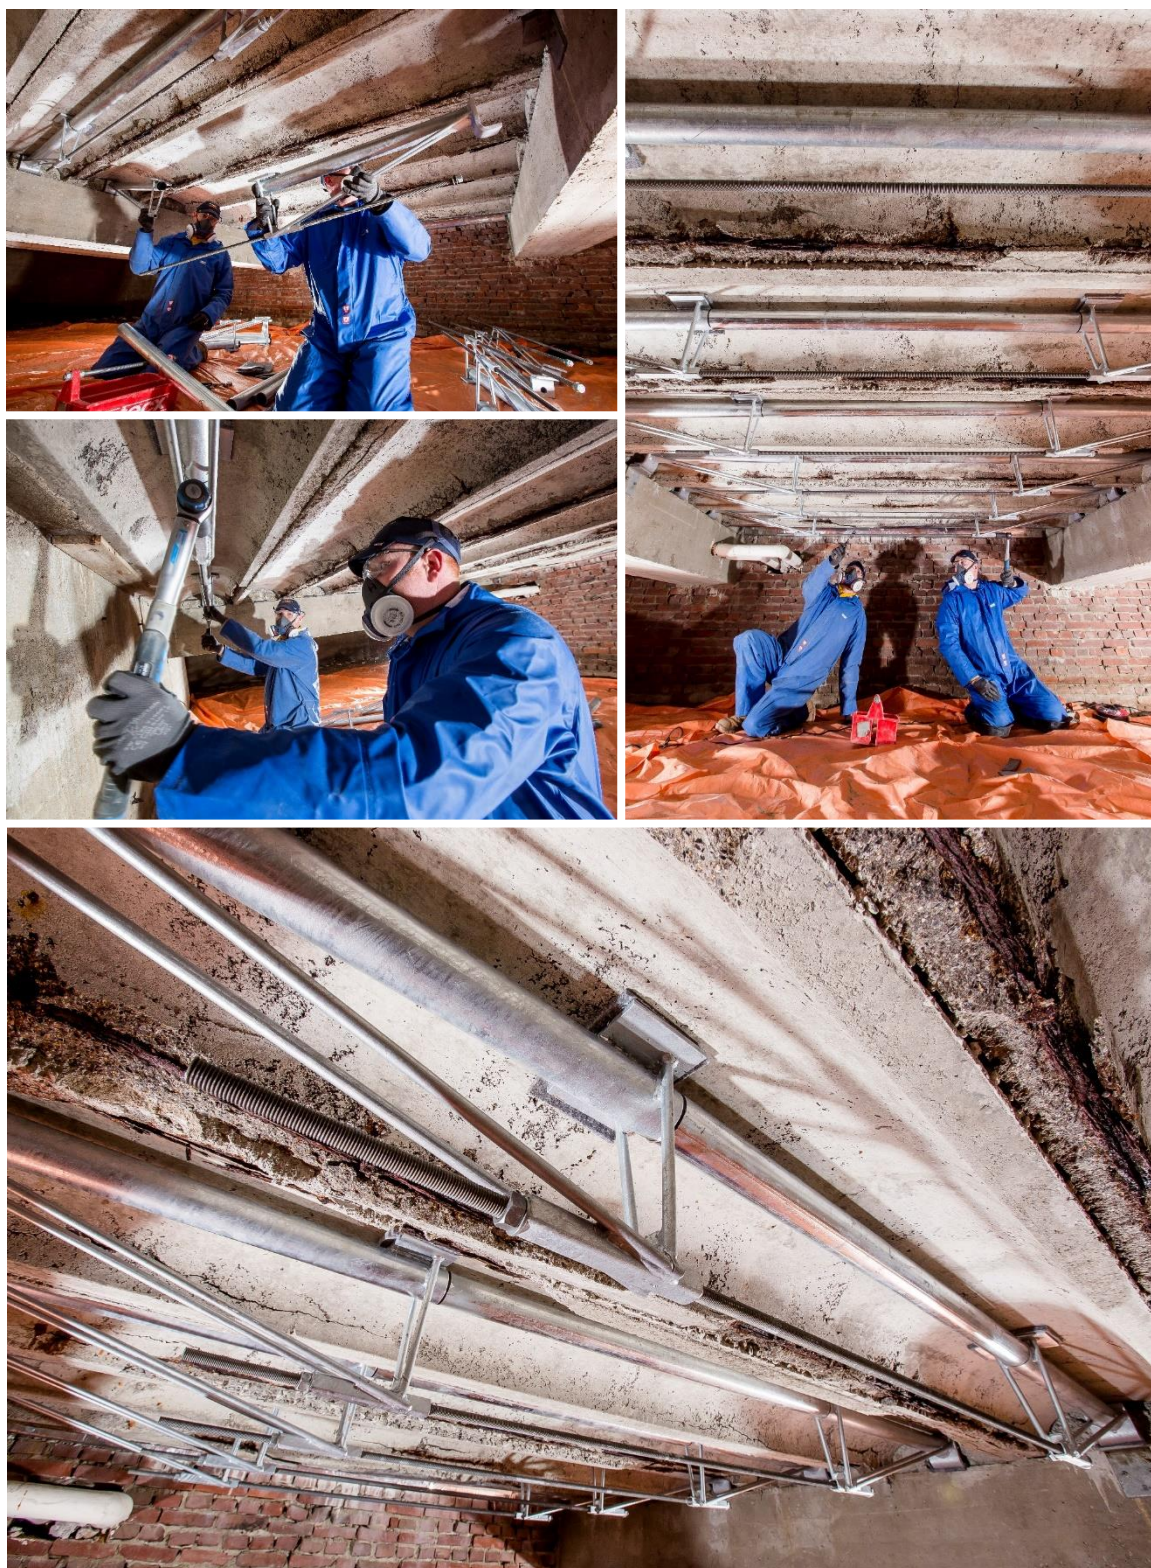
- **Constructieve ondersteuning**

Zwaar beschadigde vloerelementen worden door ons constructief ondersteund of versterkt met verzinktstalen opspanliggers en/of staalprofielen. Hierbij wordt een zwaar verzinkte staalconstructie aangebracht in de boog van ieder te ondersteunen element en draagt deze constructie voortaan actief de belasting van dat element in de vloer.

De opspanliggers en staalprofielen worden via het kruipruik in delen onder de vloer gebracht en vervolgens in de boog van de elementen gemonteerd en aan- of opgespannen.
