Betonrestauratie kolommen Fort Hoofddorp

Het voormalige Fort Hoofddorp is gerestaureerd en krijgt een nieuwe bestemming.

Betonrestauratie

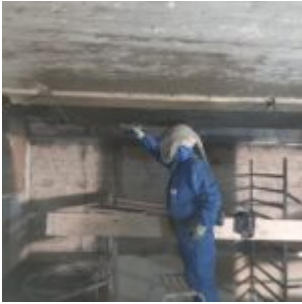
Herstellen met spuitbeton

We hebben de kolommen en liggers hersteld met droog spuitbeton. Hierbij hebben we in totaal 15 kolommen strak in beton gespoten. Aan de buitenzijde van het fort werden ook diverse handreparaties uitgevoerd.

De reparaties voerden we dusdanig uit zodat het **monument** niet aangetast zou worden. Hierbij is het belangrijk dat de herstellingen na het uitvoeren niet opvallen in het gevelbeeld.
