Hydrodemolition palenwand te Hulst

Aan de Visbrug te Hulst heeft Vogel met behulp van de hogedrukrobot in de grond gevormde betonpalen schoon gestraald en opgeruwd.

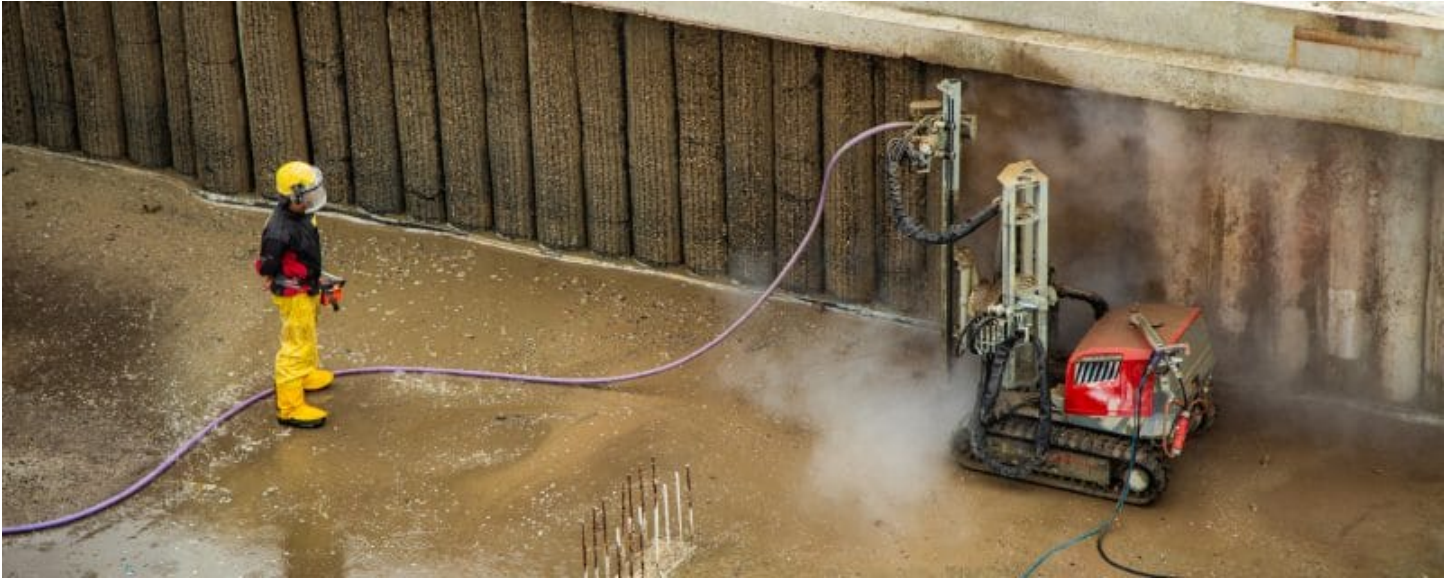
Door gebruik te maken van deze robot konden wij grote hoeveelheden op een dag realiseren. Het oppervlak had hierna een perfecte structuur om vervolgens spuitbeton aan te brengen. Dit is uiteraard ook door Vogel aangebracht.

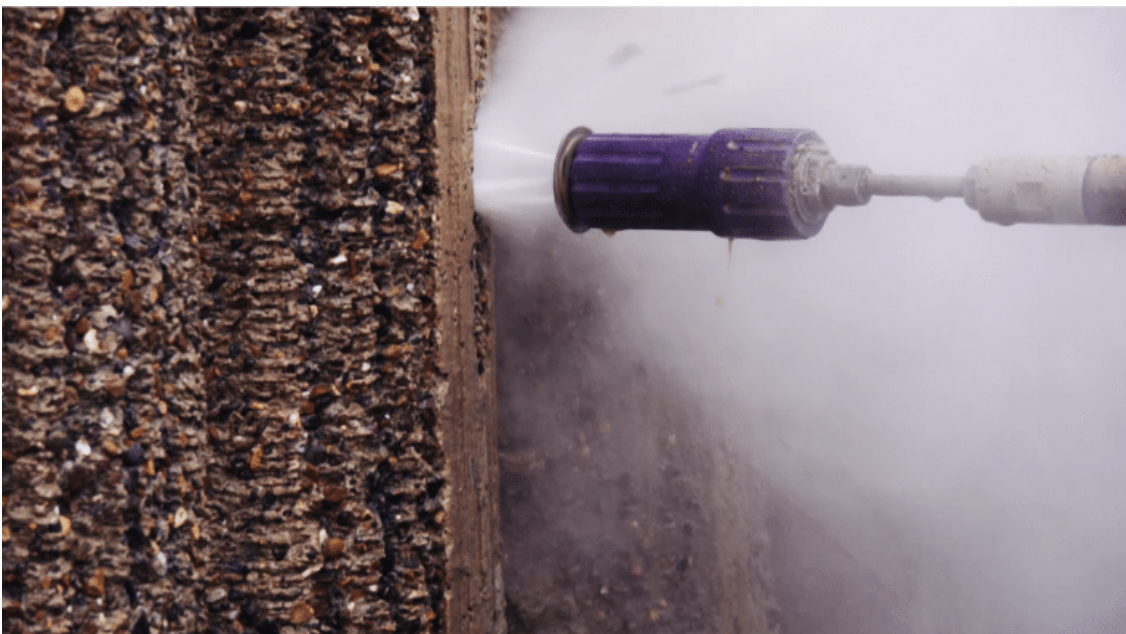
Hieronder ziet u hoe het beton er na de behandeling uit ziet. Het is zeer grof en bevat geen nieuwe haarscheuren. Bij mechanisch hakken of boucharderen was dit wel het geval geweest. Mocht u een minder grof resultaat wensen is dit ook mogelijk. Door de druk, hoeveelheid water of type equipment te veranderen kunnen wij elk gewenst resultaat realiseren met hydrodemolition.
