## Hydrodemolition toplaag verwijderen viaduct

*Op het viaduct op de Van Rechteren Limpurgsingel is tijdens renovatiewerkzaamheden na het rippen van het asfalt wapeningsafname geconstateerd in het brugdek. Dit was hoogstwaarschijnlijk het gevolg van het strooien van dooizouten in combinatie met de regenval.*

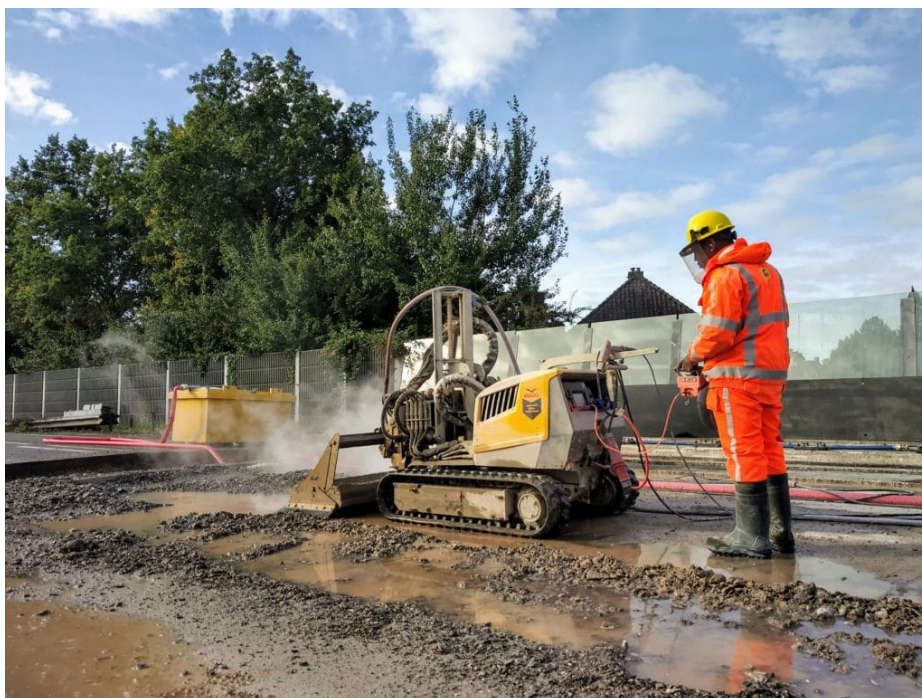
Om de wapening te herstellen was het van belang om 50 tot 120mm van de toplaag te verwijderen zodat de bovenwapening vrij kwam te liggen. Door de grote tijdsdruk op dit project, mede doordat deze werkzaamheden onvoorzien waren, moesten grote hoeveelheden per dag worden verwijderd. Vogel heeft diverse hogedrukrobots ingezet om deze klus tot een goed einde te brengen. Na de hydrodemolition werkzaamheden kon de aannemer waar nodig de wapening bijleggen en herstellen.
