Hydrodemolition refractory verwijdering

Voor een klant die afsluiters reviseert uit FCC (Fluid Catalytic Cracking) installaties van raffinaderijen heeft Vogel met behulp van ultra hoge druk de refractory (vuurvast beton) verwijderd.

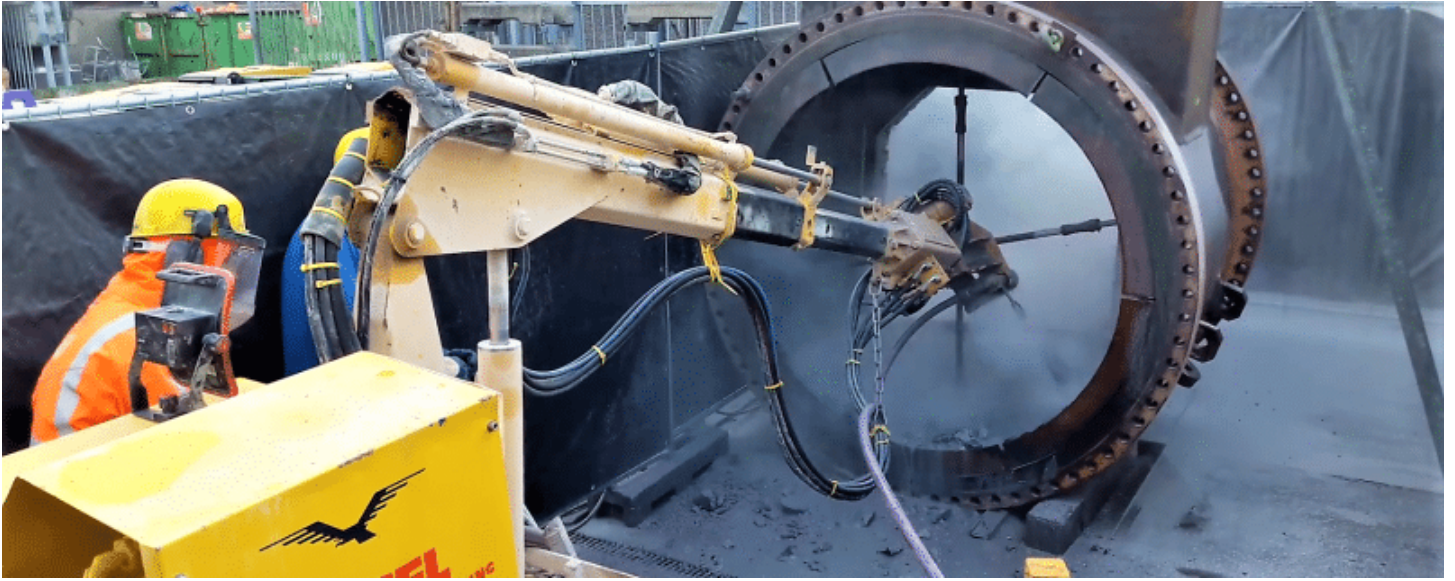
Het vuurvaste materiaal zat sterk verankerd in de stalen hexteel structuur. Door gebruik te maken van onze robot, waarbij de oscillerende hogedruklans is gemonteerd op de werkarm, kon op veilige afstand en met hoge productie worden gewerkt. De klant zou normaal gesproken een week lang met een ploeg traditioneel hebben moeten hakken. Een proces dat erg arbeidsintensief is en ook voor beschadiging van de afsluiter zorgt. Vogel kon door hydrodemolition dit verkorten naar 2 dagen.

Doordat het staal onbeschadigd bleef, kon de stalen hexteel verankering behouden blijven. Dit scheelde daardoor een extra stap in het reviseren van deze kleppen. De afsluiter was hierdoor ruim binnen de gestelde tijd gereed om terug te plaatsen in de installatie.
