Kathodische bescherming toegepast bij viaduct

Dit is het verhaal van één van de vele kunstwerken die door slecht onderhoud, indringing van vocht en zouten en door ouderdom schade hebben opgelopen. Het kunstwerk, is één van de projecten die Vogel uitvoert, waar dergelijke schade wordt hersteld en waar het kunstwerk voor langere periode wordt beschermd.

In het project wordt een bestaand viaduct (geplaatst in 1969) voorzien van kathodische bescherming. Met een grootte van 53m breed en 40m lang is het een middelgroot kunstwerk. Het viaduct bestaat uit drie losse dekken en heeft drie steunpunten, het steunpunt in het midden bestaat uit vijf pijlers en aan beide zijden een landhoofd. Boven de landhoofden zijn dwarsdragers aanwezig, die de krachten van het dek naar het landhoofd overbrengen. In dit deel van het kunstwerk is schade aanwezig; aan de onderzijde van de dwarsdragers zijn delen beton los gekomen. Ook aan de zijkant, onder de voeg van het kunstwerk, is het beton aangetast en is de wapening gaan roesten.

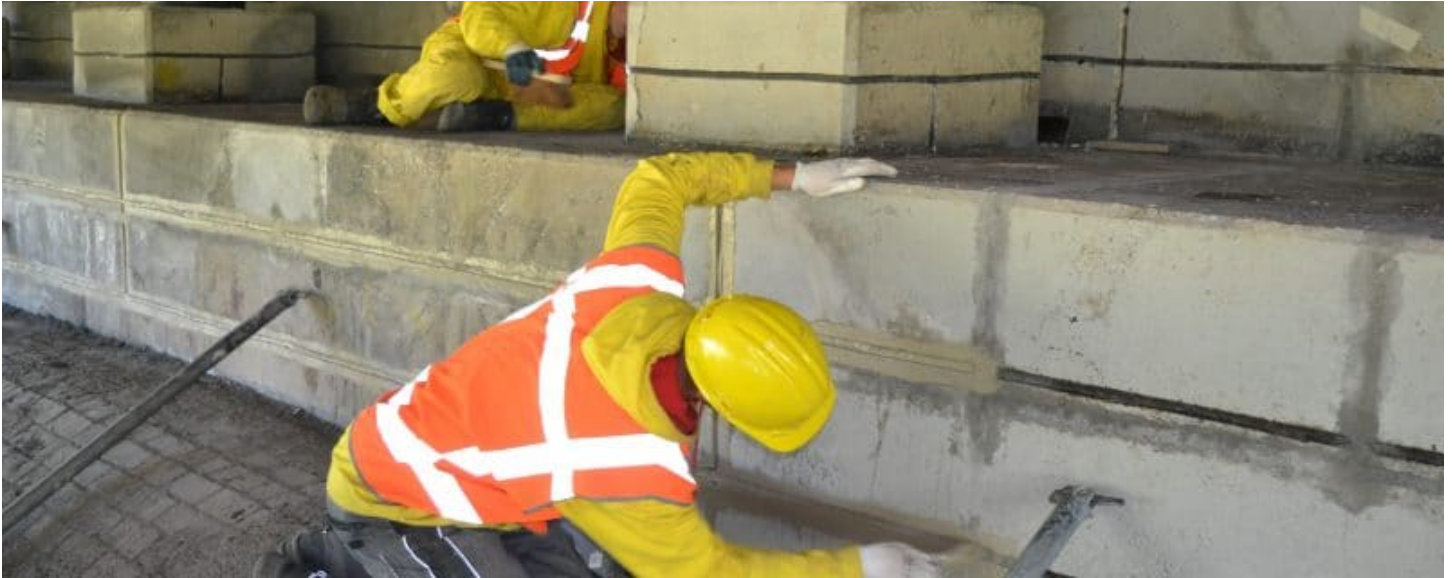
Schade aan een viaduct; stukken beton komen los van de constructie, waarbij op sommige plekken de wapening zelfs bloot komt te liggen. Op andere delen zijn roeststrepen te zien, waarbij duidelijk wordt dat ook hier de wapening aan het roesten is.

Schade aan dwarsdragers kunstwerk

Om het verder roesten van de wapening in beton tegen te gaan, wordt kathodische bescherming aangebracht. Met kathodische bescherming zijn geen grote sloop of herstelwerkzaamheden nodig, omdat de bestaande constructie blijft behouden. Door het roesten van de wapening wordt de betonconstructie naar buiten gedrukt, omdat staal dat wordt omgezet naar roest, uitzet en dus een groter volume krijgt. Als het roestproces wordt gestopt, behoudt de constructie daarmee zijn vorm en blijft de constructieve sterkte (door behoud van de wapening) gewaarborgd.

Bij dit kunstwerk wordt opgedrukte stroom (ICCP) toegepast, waarbij de wapening als het ware onder stroom wordt gezet, zodat het roestproces bijna tot stilstand wordt gebracht. Op de volgende wijze wordt het in de betonconstructie aangebracht:
