Betonrestauratie monument Villa van Waning Rotterdam

Betonherstel van rijksmonument

Project details

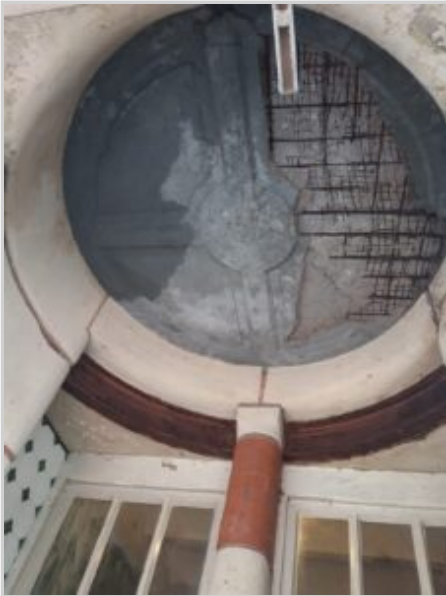
Naast het repareren van de gevelsteenelementen is er ook een nieuw ornament voor het plafond van de entree gestort. Het betreft een ornament in de vorm van een ronde schijf met een gewicht van ca. 350 kilo voorzien van facetranden.

Een nieuw ornament voor het plafond van de entree

Van onderaf is een voorbehandelde houten malconstructie geplaatst onder het balkon. Deze is vervolgens van bovenaf vol gepompt met een cementgebonden gietmortel van jne structuur. Het resultaat van alle inspanning mocht er zijn. Na het ontkisten van de mal verscheen een prachtig element waar de opdrachtgever zeer content mee is.

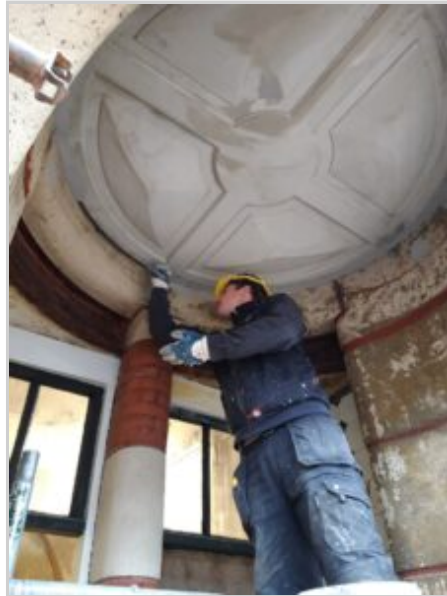
Het afwerken van het nieuwe ornament
