Constructief herstel vloerbalken

Vogel heeft in Rotterdam twee vloerbalken constructief hersteld door een innovatieve vorm van externe voorspanning toe te passen.

Bij werkzaamheden aan de begane grondvloer van het kantoorpand Eastpoint in Rotterdam zijn twee vloerbalken doorboord en daarbij zijn ook de voorspanstrengen in de balken geraakt waardoor de balken constructief niet meer voldeden. Vogel is gevraagd een ontwerp te maken voor het constructief herstel van de twee vloerbalken.

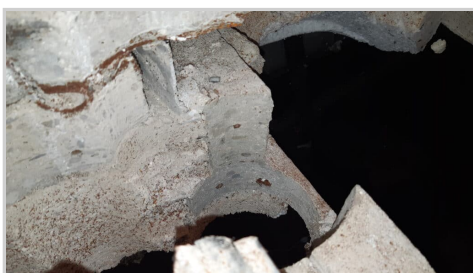
Vanwege de beperkte bereikbaarheid van de kruipruimte en de grote overspanning van de balken is er gekozen voor een innovatieve oplossing. Het draagvermogen van de vloer is hersteld door het aanbrengen van geheugenstaal in de vorm van lamellen. Deze lamellen keren terug vanuit de uitgerekte vorm naar hun oorspronkelijke vorm door verhitting. Bijkomend voordeel van de lamellen is dat deze flexibel zijn en gemakkelijk te plaatsen zijn op moeilijk bereikbare plaatsen zoals kruipruimtes.

In samenwerking met de leverancier Re-fer is de versterking ontworpen. De boorgaten zijn hersteld met reparatiemortel alvorens de lamellen in uitgerekte vorm onder de vloer zijn aangebracht en verankerd. De lamellen zijn geactiveerd door verhitting met een infraroodheater. Door de lamellen aan de uiteinden te verankeren, is de voorspanning in de balken teruggebracht.

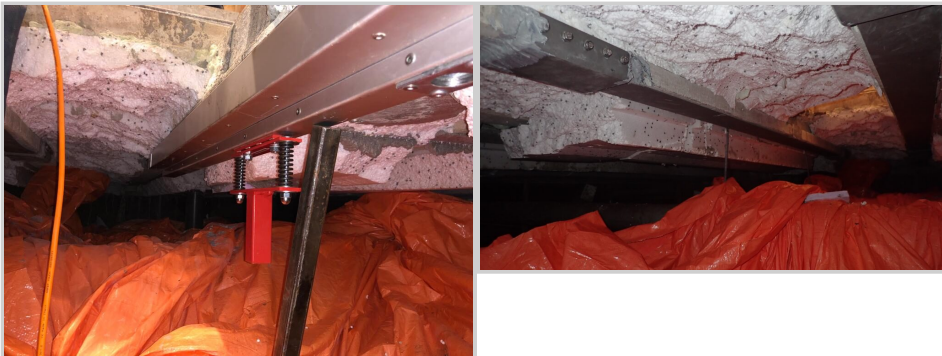
Door het toepassen van geheugenstaal in de vorm van lamellen is in een kort tijdsbestek de dragende functie van de twee vloerbalken hersteld zonder noemenswaardige overlast.
